## STATIKAI SZAKVÉLEMÉNY

Szeged 6720, Szőkefalvi Nagy Béla u. 4/b. sz. alatti  
SZTE ÁOK Dialízis Központ és Genetikai Tanácsadó  
épület átalakításához a bejárati főlépcsőről

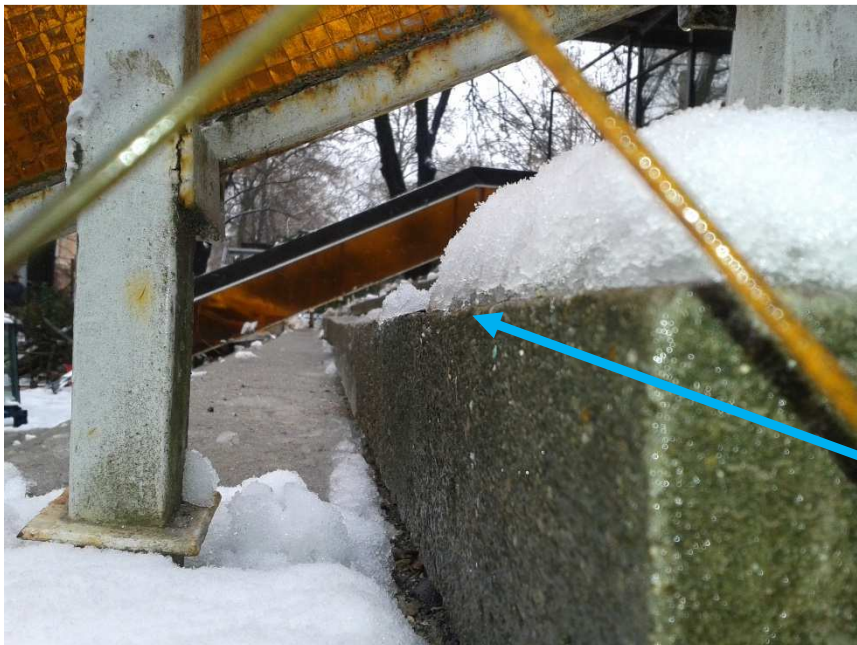
2. KÉP

A helyszíni szemle során megállapítottam, hogy egyes fokok a fesztáv közepén haladva erőteljes lépésnél lehajlanak. Ez a lehajlás a 3,0 m fesztávon 1,0-2,5 cm-t jelent. Az egyes lépcsőfokok lehajlása nem azonos, a fellépő magassága általában a 14,5 és 16,0 cm között változik.

a lépcsőfok lehajlása terheletlen állapotban (1,0-2,5 cm)

A lépcsőfokok sérült felületén a betonacélt be kell védeni és a beton keresztmetszetet helyre kell állítani. A fokokat a fesztáv közepén falazással (min.25 cm), vagy alábetonozással (min.15 cm) alá kell támasztani, így a fok fesztávja a felére csökken és a gerenda keresztmetszete szilárdságilag vasalás nélkül is megfelelő lesz. A sűrített alátámasztás (1,50 m-enként) következtében a lépcsőfok viselkedése dinamikus terhelésre – belengés szempontjából – is kedvezőbb lesz.

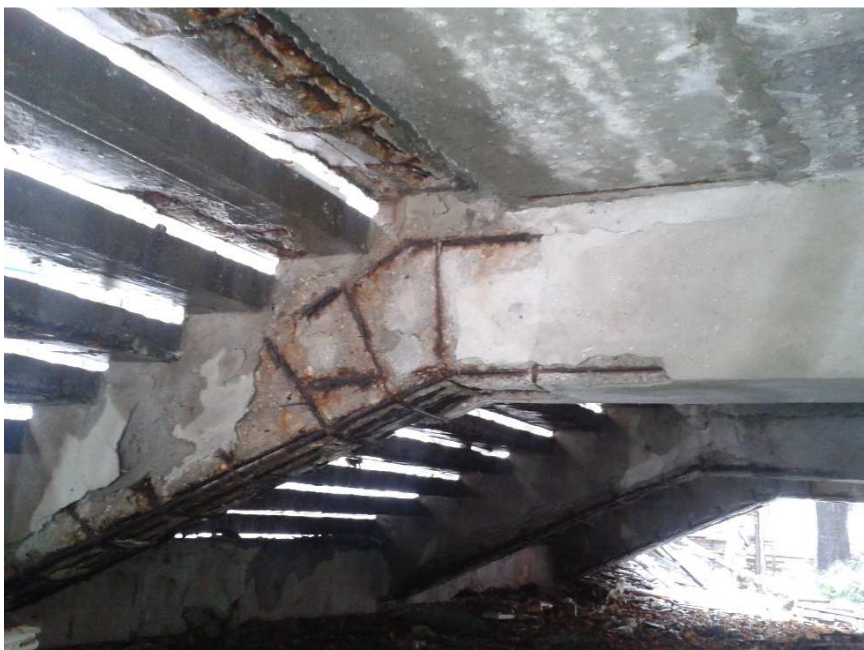
3. KÉP

A vasbeton főtartók károsodása a fentiekhez hasonlóan jelentős mértékű, különösen a csapadéktól kevésbé védett, lépcsőfokok alatti szakaszon.

a pihenőt és a fokokat tartó vasbeton főtartó a lépcső alatt

A 4 db főtartó károsodott részén az acélbetétek megtisztítása és passziválása után a beton keresztmetszetet helyre kell állítani, úgy, hogy a szükséges 3,00 cm betonfedés a betonacélokon biztosítva legyen. Szükség esetén a főtartót a ferde szakaszon utólag alá kell támasztani.

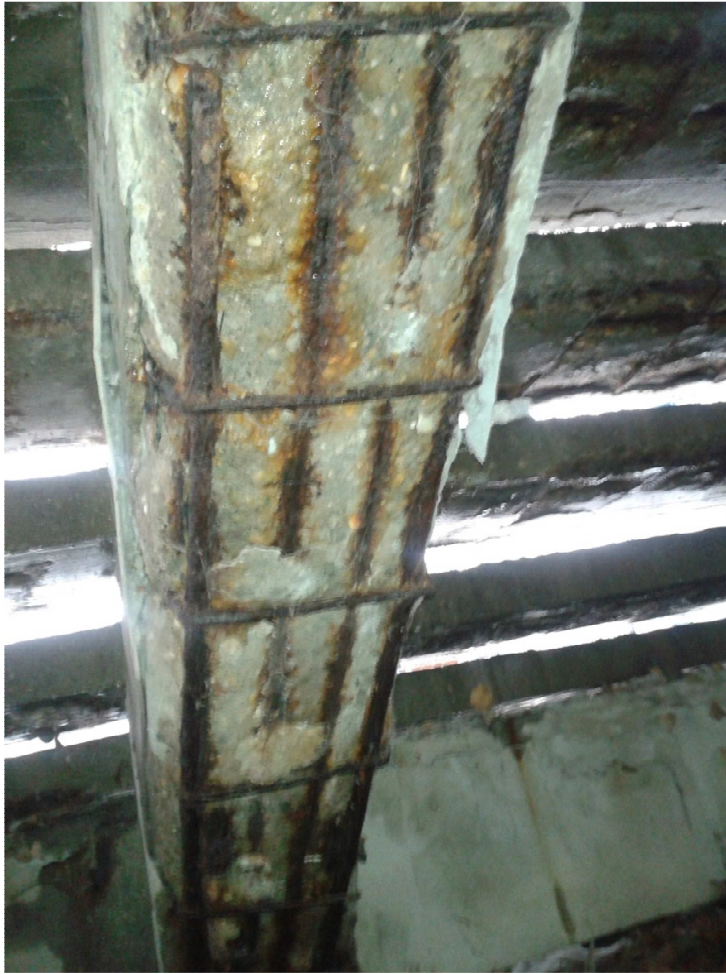
4. KÉP

A fokokat alátámasztó vasbeton gerenda – különösen a ferde szakaszán – szintén jelentős korróziós károkat szenvedett, felújításra szorul.

a főtartó alsó felülete  
a legkritikusabb  
ferde szakaszon

A főtartókat a fent leírtak szerint kell felújítani. Amennyiben az acél betétek károsodása olyan mértékű, hogy a megmaradó vaskeresztmetszet nem elegendő a szükséges terhbíráshoz, a tartót a ferde szakaszon alá kell támasztani (pl. falazással, alábetonozással).

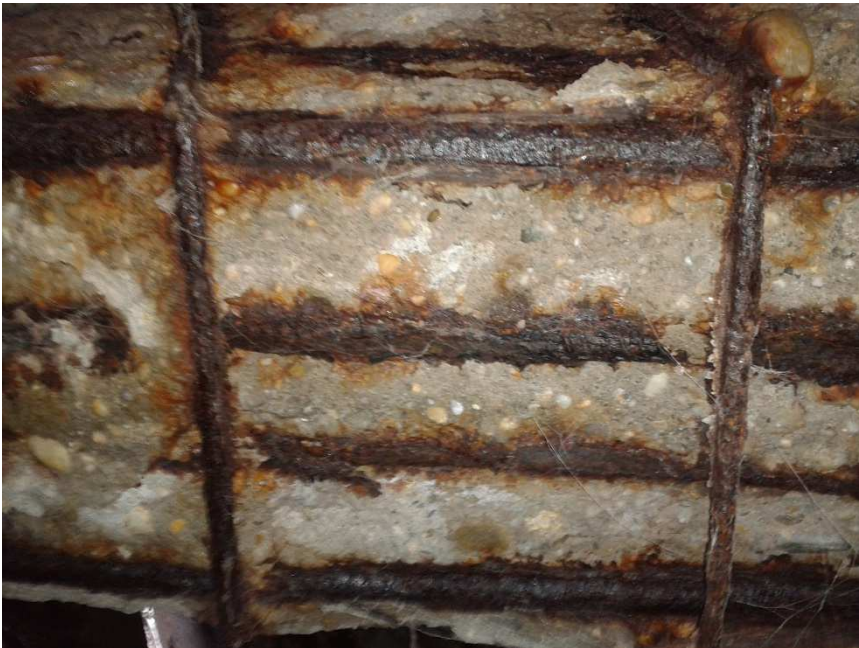
5. KÉP

a főtartó alsó vasa-  
lása

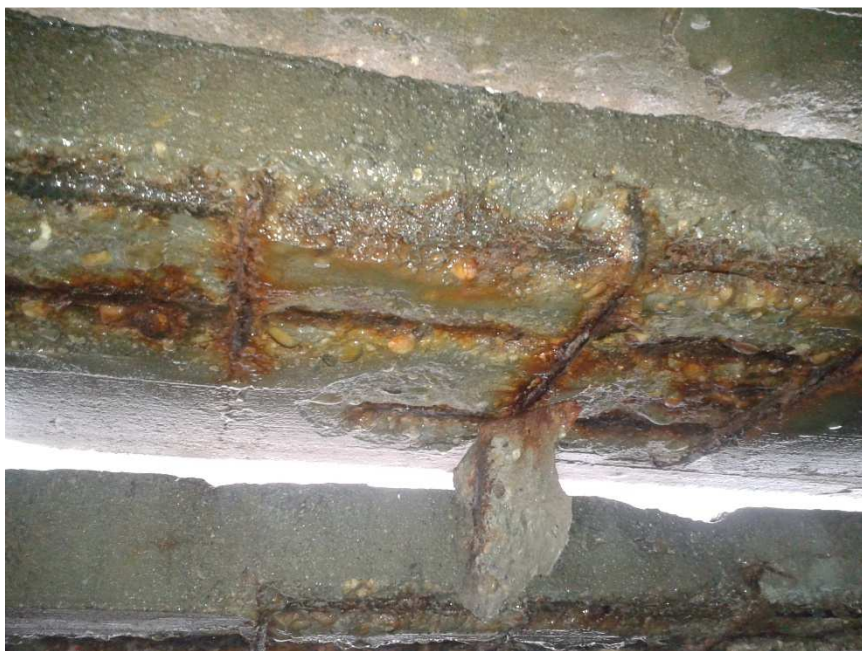
6. KÉP

A vasbeton főtartók és a lépcsőfok-gerendák állapota rossz. A csapadékvíz akadálytalanul jut el a szerkezet minden részéhez. A lépcsőfokok alsó felületének kb. 20-40 %-án a betonfedés levált, a betonacélok erősen korrodálódtak, keresztmetszetüknek kb. 30-50 %-át elvesztették. A fokok felső és elülső felületét feltehetően már többször felújították, így a szerkezet állapota ott nem ellenőrizhető.

lépcsőfok alsó felü-  
lete

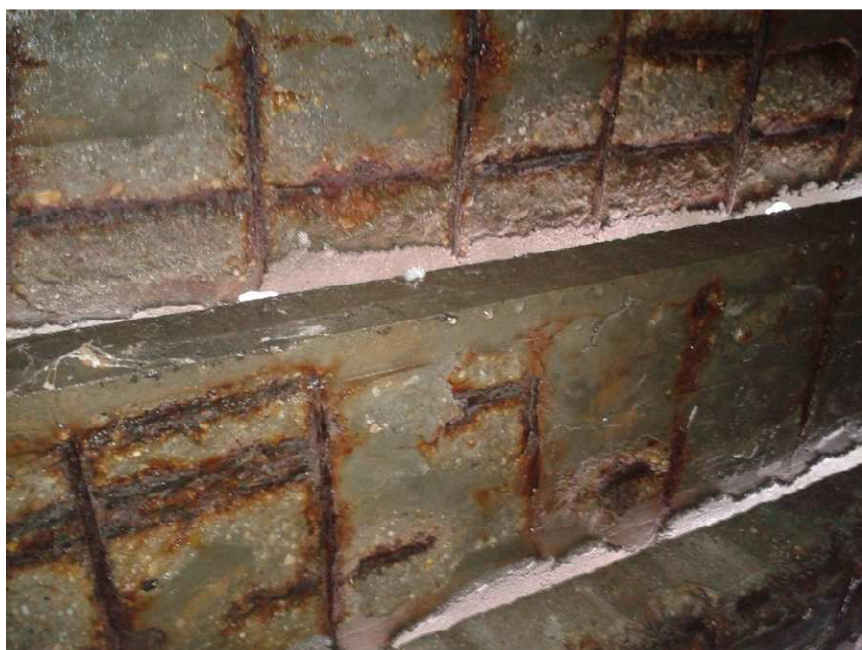
7. KÉP

lépcsőfok alsó felü-  
lete
